REVISÃO E ATUALIZAÇÃO DO PLANO DIRETOR DO MUNICÍPIO DE BONITO – MS

RELATÓRIO TÉCNICO 09 EXEMPLOS DOS IMPACTOS DA EXPLORAÇÃO DE SOLOS CÁRSTICOS

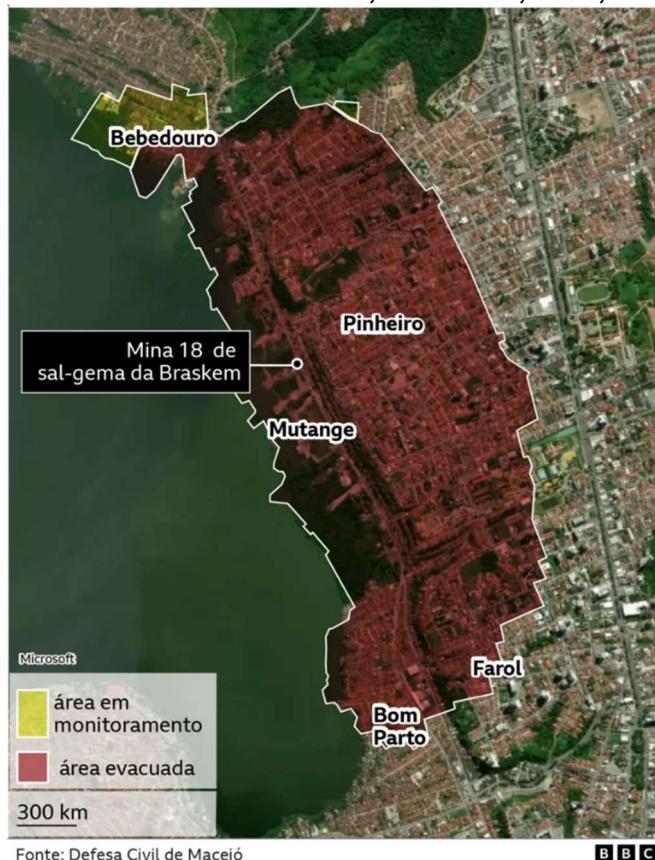
Figura 3 – Bairros Evacuados de Bebedouro, Bom Parto, Farol, Mutange e Pinheiro.

Cinco bairros da cidade de Maceió foram citados na BBC News Brasil: Pinheiro, Mutange, Bebedouro, Bom Parto e Farol. Segundo a matéria estes locais foram severamente afetados por afundamentos do solo, com risco iminente de colapso de minas subterrâneas. Órgãos de fiscalização já alertavam sobre esses riscos há pelo menos uma década. (Figura 3).

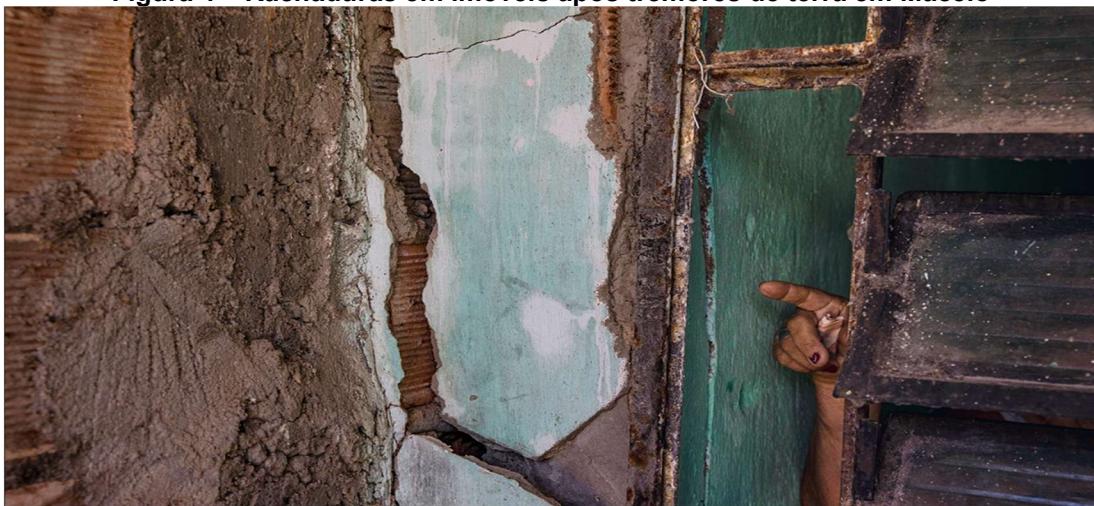
Figura 4 – Rachaduras em imóveis após tremores de terra em Maceió

Desabamentos e Rachaduras: O surgimento de rachaduras em imóveis e a formação de crateras no solo foram observados desde 2018, culminando em tremores de terra e danos irreversíveis a propriedades (Figura 4).

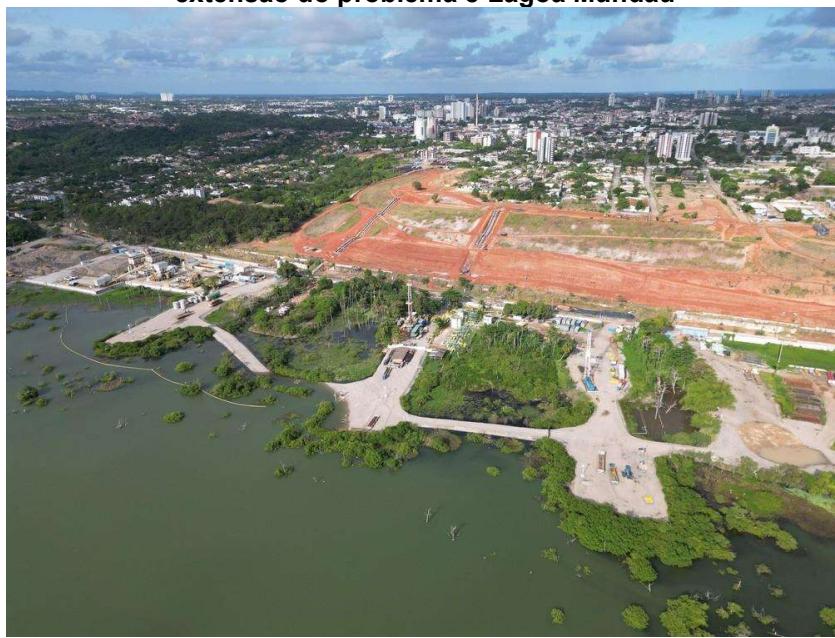
Figura 6 - Vista aérea de uma das áreas afetadas pela subsidência em Maceió, mostrando a extensão do problema e Lagoa Mundaú

Há ainda a preocupação de que um colapso maior possa levar à salinização da Lagoa Mundaú Figura 6, afetando drasticamente a fauna e flora locais.

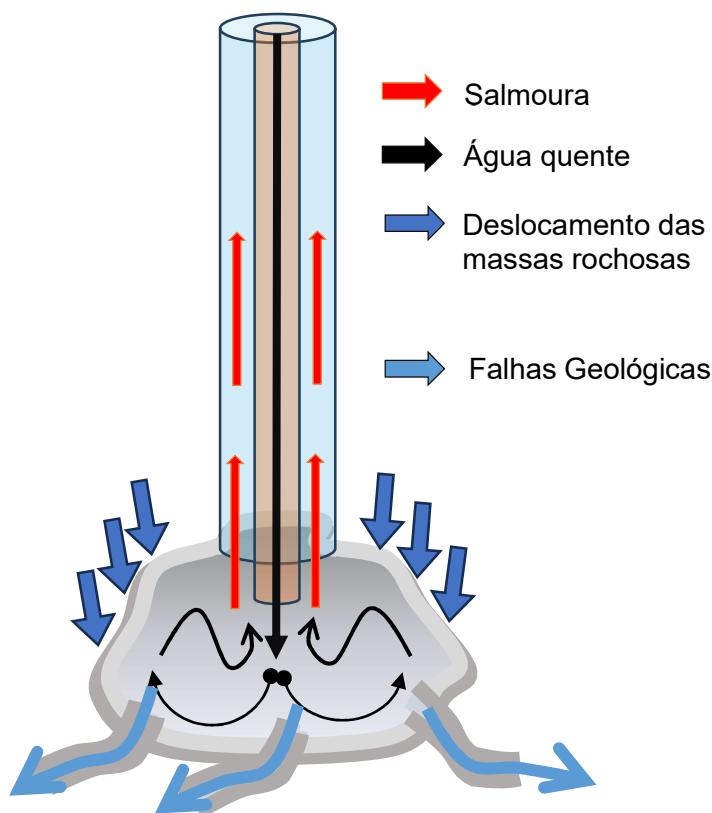
Figura 7 - Esquema adaptado da Dissolução do Sal Gema.

proporções. A extração de sal-gema, um minério essencial para a indústria química, foi realizada por décadas na capital alagoana. No entanto, a metodologia empregada, que envolvia a criação de grandes cavidades subterrâneas e a injeção de água quente para dissolver o sal, comprometeu a estabilidade geológica da região conforme ilustrado na Figura 7.

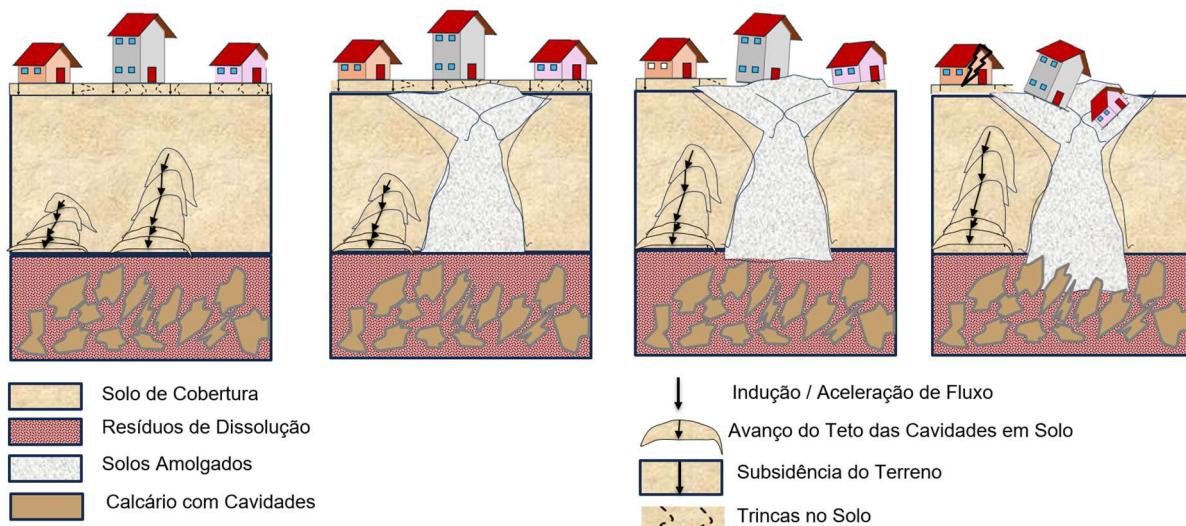
Figura 9 - Risco de Subsidência e Colapso do Solo em áreas urbanas.

Estudos e mapeamentos têm sido realizados para identificar as áreas de subsidência em Teresina, especialmente em regiões urbanas onde a acelerada verticalização e a construção de edifícios podem agravar a instabilidade do terreno (Goes, 2019), conforme Figura 9.

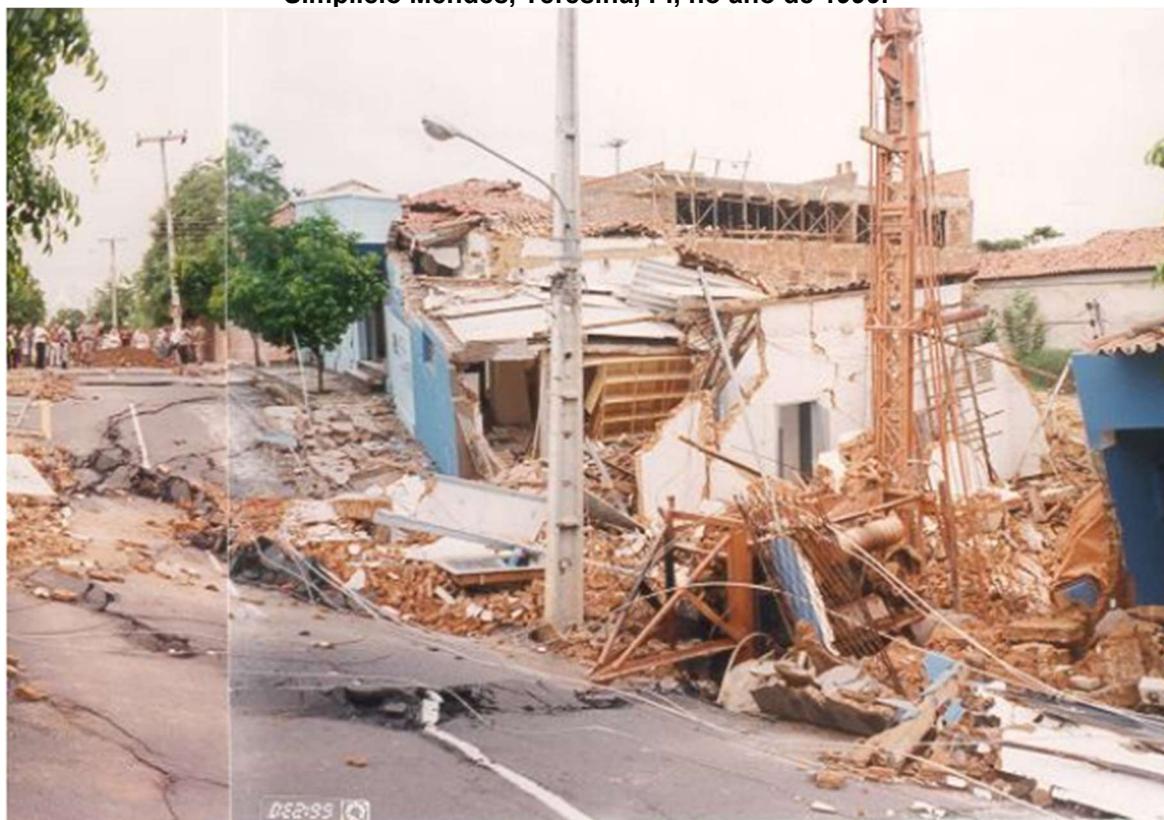
Figura 10 - Foto evidencia o colapso do terreno causado pela perfuração percussiva na rua Simplicio Mendes, Teresina, PI, no ano de 1999.

Embora a mineração de grande porte não seja o principal fator de impacto como em Maceió, a extração de materiais para a construção civil, como areia e seixos, em áreas urbanas e periurbanas, tem provocado impactos ambientais negativos e conflitos socioambientais (Lago, 2008). Como pode ser observado na Figura 10.

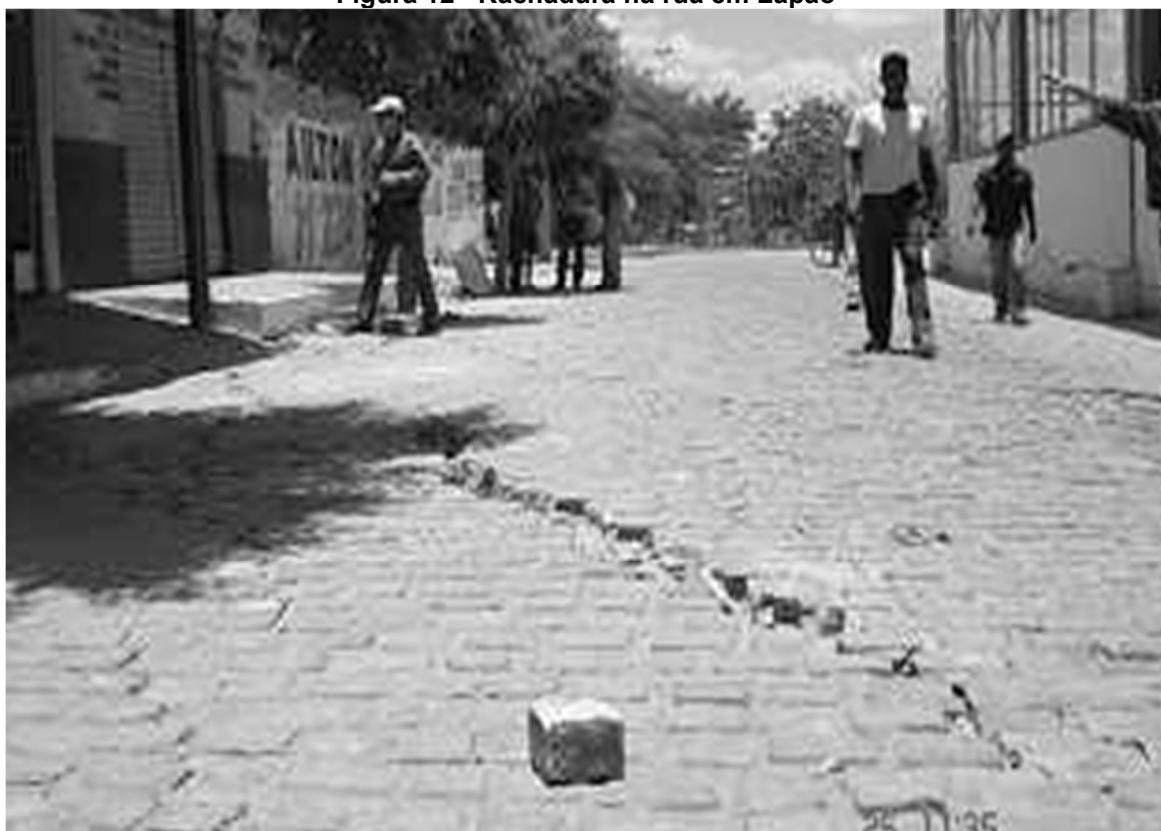
Figura 12 - Rachadura na rua em Lapão

Lapão, no estado da Bahia, é um município que também já vivenciou eventos de instabilidade do solo em áreas cársticas. Em outubro de 2008, a cidade foi afetada por um evento geológico que causou rachaduras nas ruas, danos a residências e fissuras no solo com até 20 cm de largura e 15 cm de afundamento. Como pode ser observado na Figura 12.

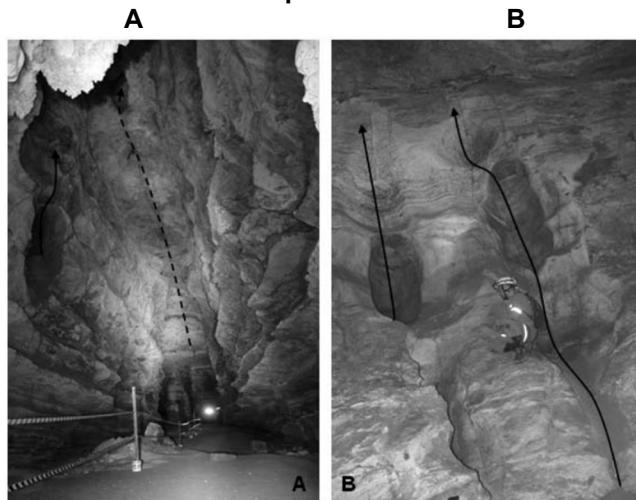
Figura 19 - Feições morfológicas de dissolução por fluxo ascendente descritas na Gruta Lapa Nova.

A: Canal de teto (seta tracejada) e canal subindo pela parede (seta cheia).

B: Canais subindo pelas paredes da caverna (setas cheias).

A Mina de Vazante, uma das unidades operacionais da Votorantim Metais Zinco S/A, empresa do grupo Votorantim é a mais importante mina de zinco do país durante a década de 60. (Bittencourt; Reis Neto, 2012). Vale ressaltar que as feições exocársticas mais comuns são as dolinas, sumidouros e nascentes cársticas (Figura 19).

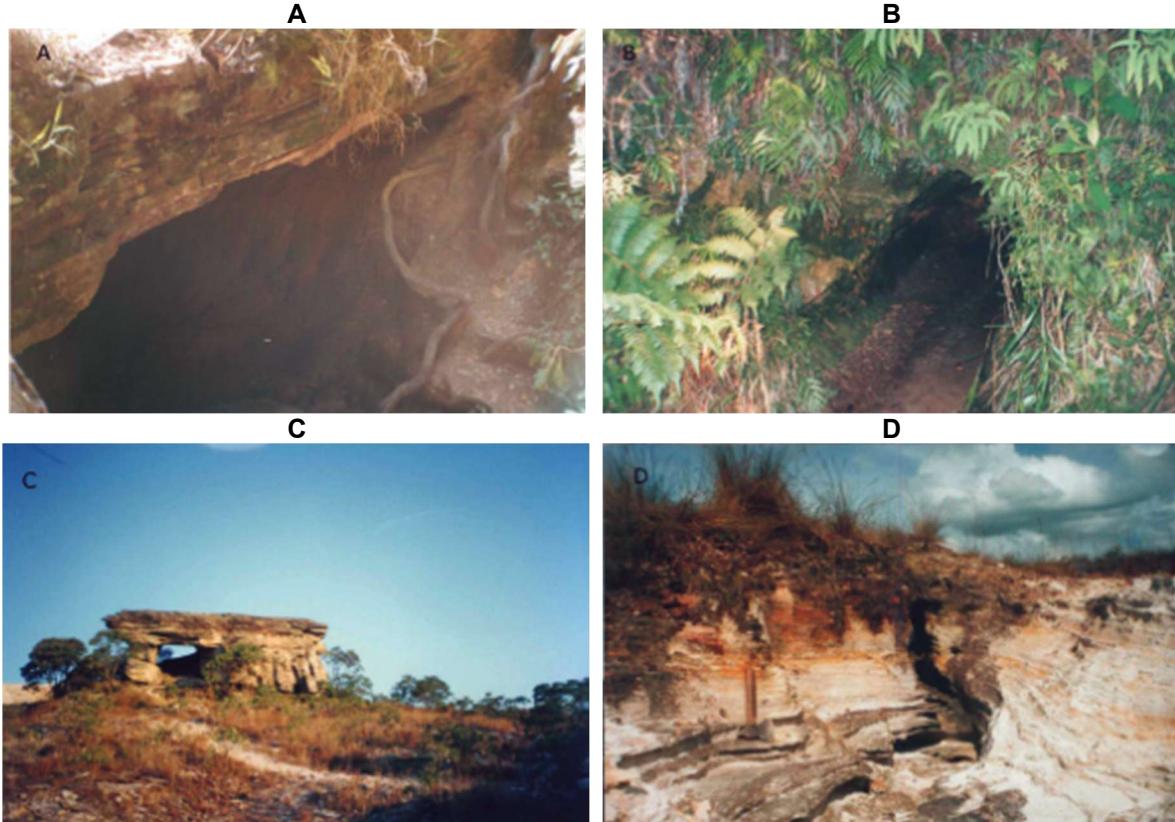
Figura 21 - Exemplos de morfologias e processos cársticos em São Thomé das Letras:

- A) Dolina de abatimento marcando a entrada superior da Gruta do Carimbado;
- B) Parte final da cavidade da Gruta do Sobradinho, com fluxo hídrico permanente;
- C) “Pedra da taça” – conduto formado por dissolução isolado entre as lavras abertas;
- D) Processo de dissolução no quartzito formando pequenas depressões a partir de planos de fraqueza.

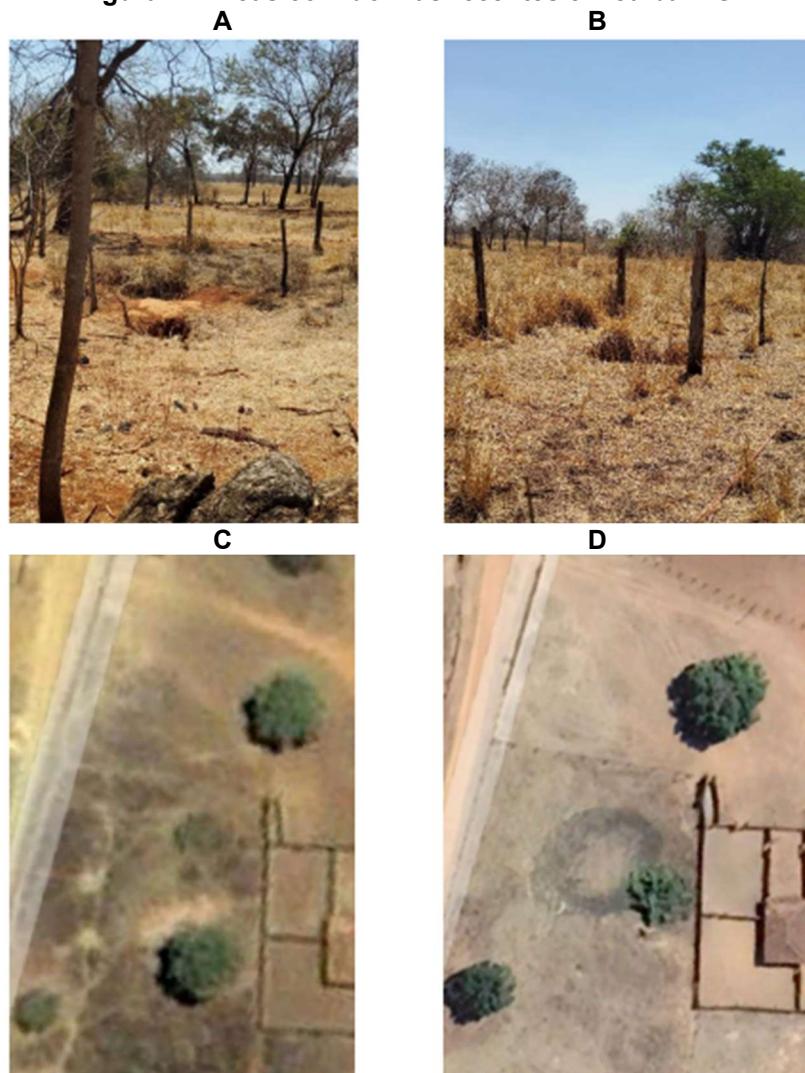
Figura 22-Áreas com dolinas recentes em Jaíba-MG.

- (A) Dolina de colapso cercada em área de rocha;
- (B) Dolina de colapso cercada por fazendeiro;
- (C) Imagem de agosto de 2003 em Jaíba –MG (coordenada 640600.41m E/ 829901.24 m S);
- (D) Imagem de maio de 2021 em Jaíba –MG (coordenada 640600.41m E/ 829901.24 m S)

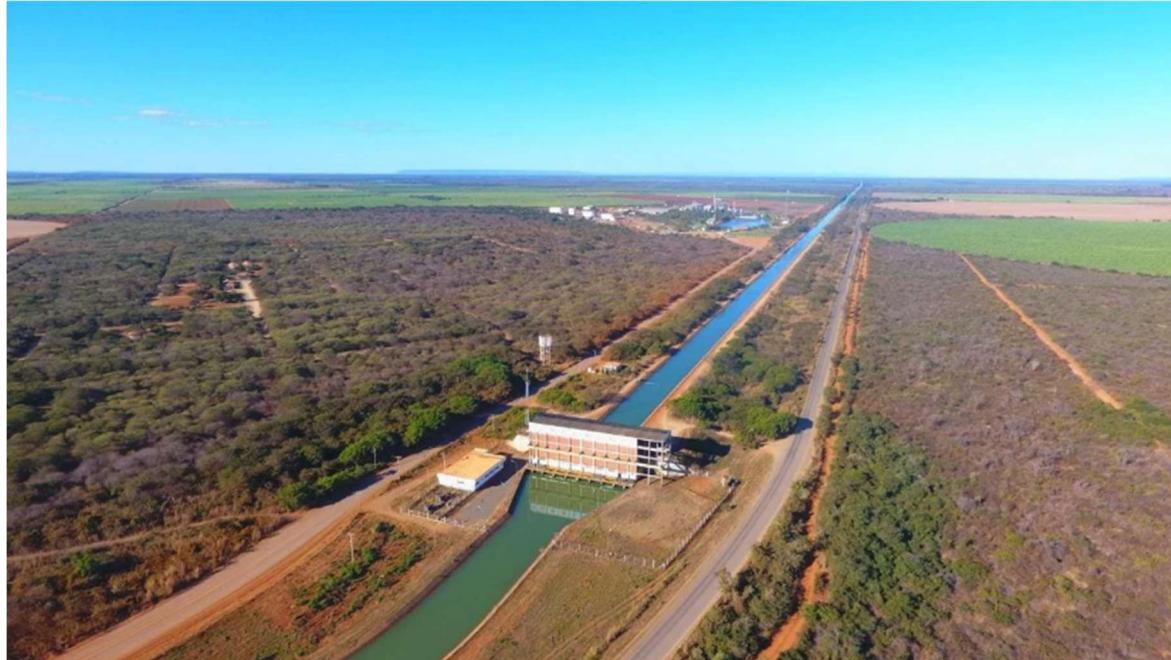
Figura 23 - Manejo integrado dos Recursos Hídricos em Jaíba.

O caso de Jaíba ressalta a complexidade dos impactos em áreas cársticas, onde múltiplos fatores, incluindo o uso da água e as características geológicas, podem contribuir para a subsidência do solo (Rodrigues, 2021). A necessidade de um manejo integrado dos recursos hídricos e do solo é crucial para garantir a sustentabilidade e a segurança na região (Figura 23)

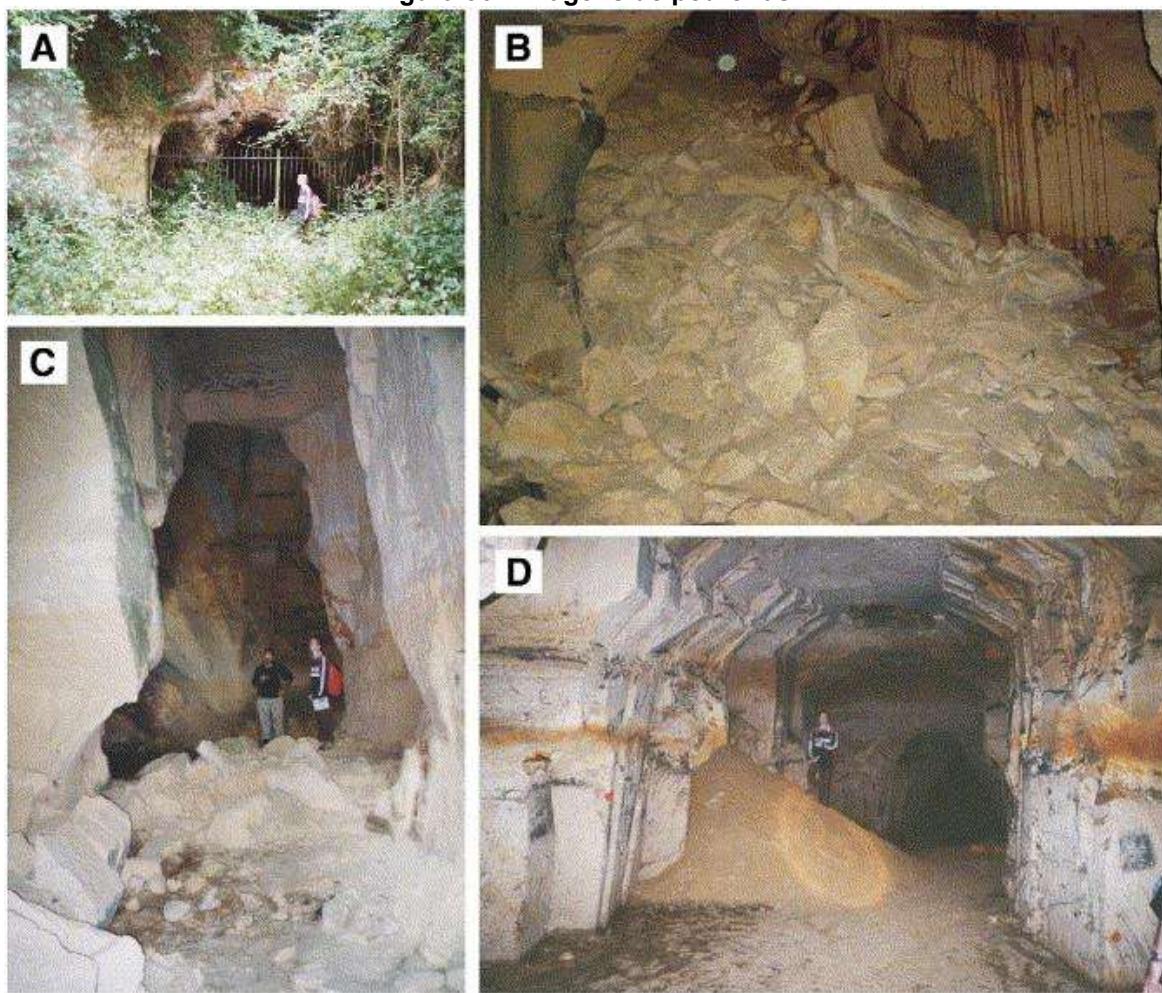
Figura 36 - Imagens de pedreiras.

- (A) Entrada de uma pedreira subterrânea de calcário no fundo de um vale (Heers, em 2004);
- (B) galeria bloqueada por sedimentos (brecha de fragmentos de calcário e areia ou silte sobrepostos) após o colapso parcial da pedreira de Roosburg em 1958 (Riemst, em 2005);
- (C) colapso parcial do telhado de uma pedreira (Heers, em 2004). Observe o roubo de um pilar à esquerda;
- (D) colapso do telhado próximo ao cruzamento de duas galerias (Riemst, em 2005).
